**КВАЛІФІКАЦІЙНА РОБОТА**

**РЕСТАВРАЦІЙНІ СТРАТЕГІЇ У ЗБЕРЕЖЕННІ МОНУМЕНТАЛЬНОГО  
ЖИВОПИСУ**

(на матеріалах Благовіщенської церкви  
Києво-Могилянської академії 1995-2003 рр.)

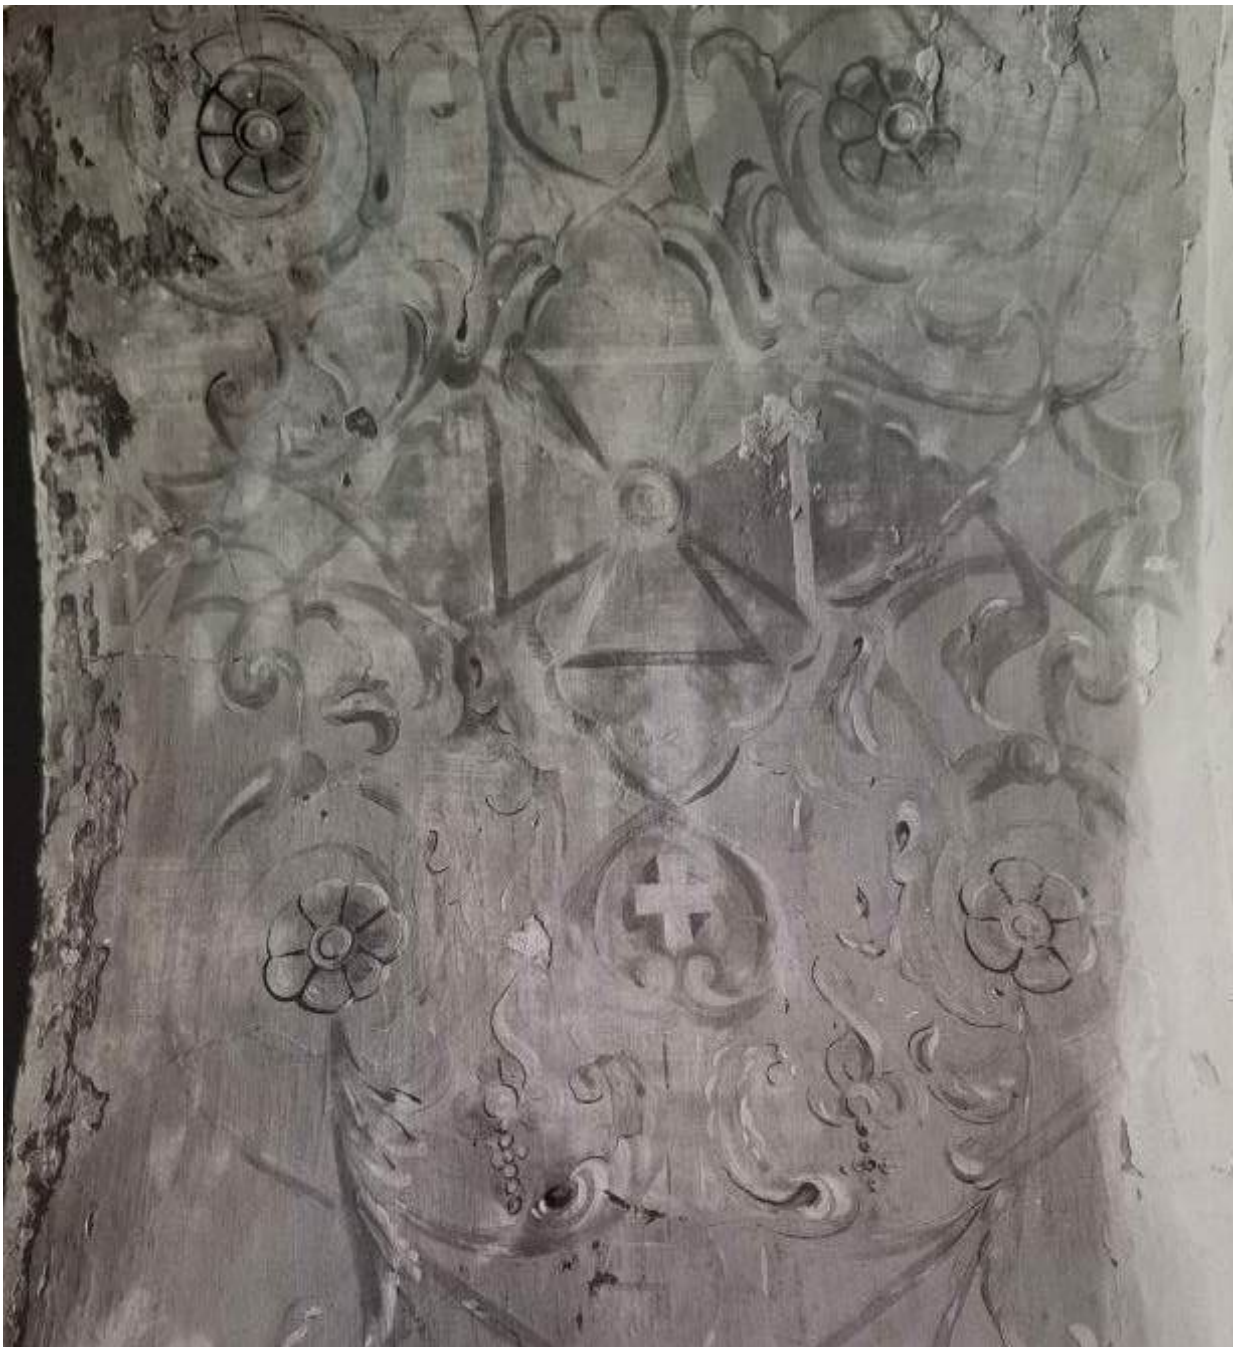
Орнамент на підпружній арці перед початком реставрації. [19, б.н.].  
*Публікується вперше.*

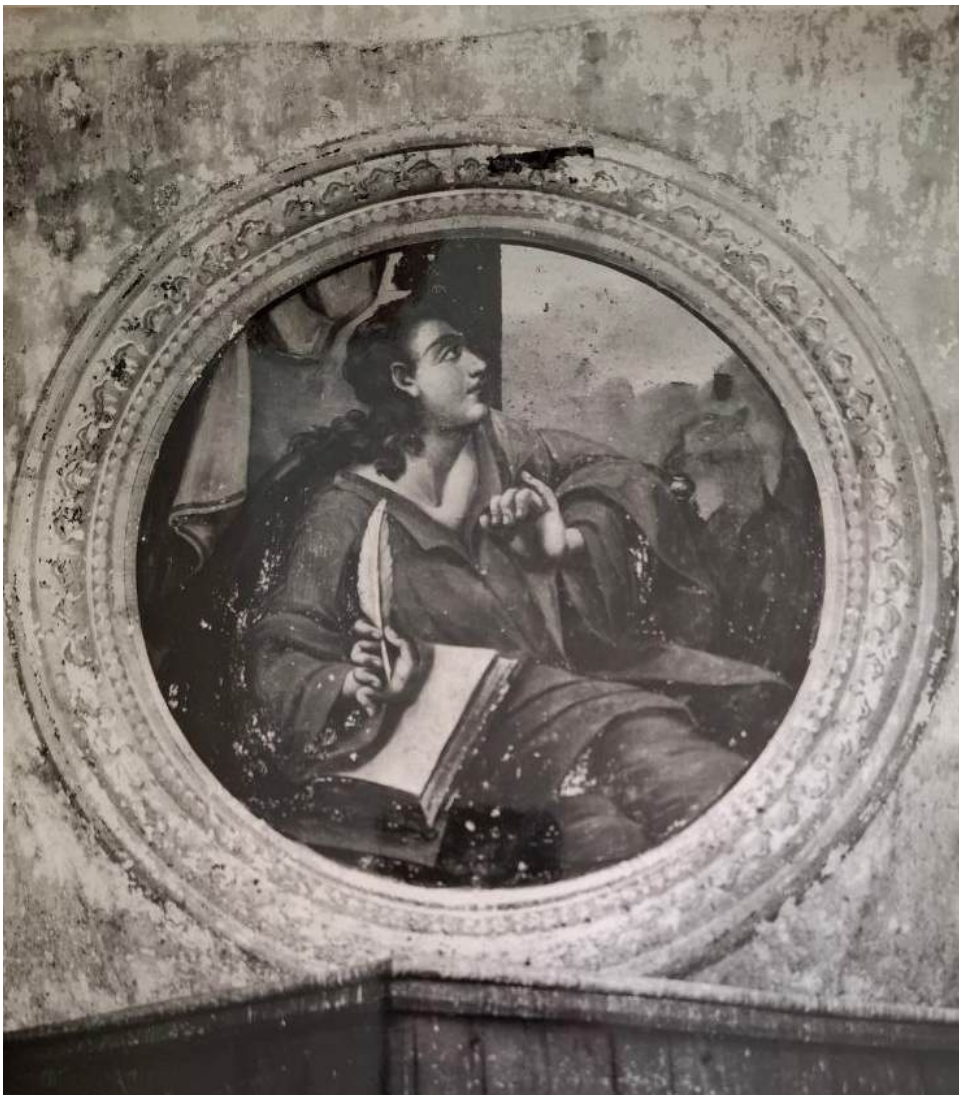
Євангеліст Іоан після зондувань та укріплення в 1984 р. (перед початком реставрації 1995 р.)

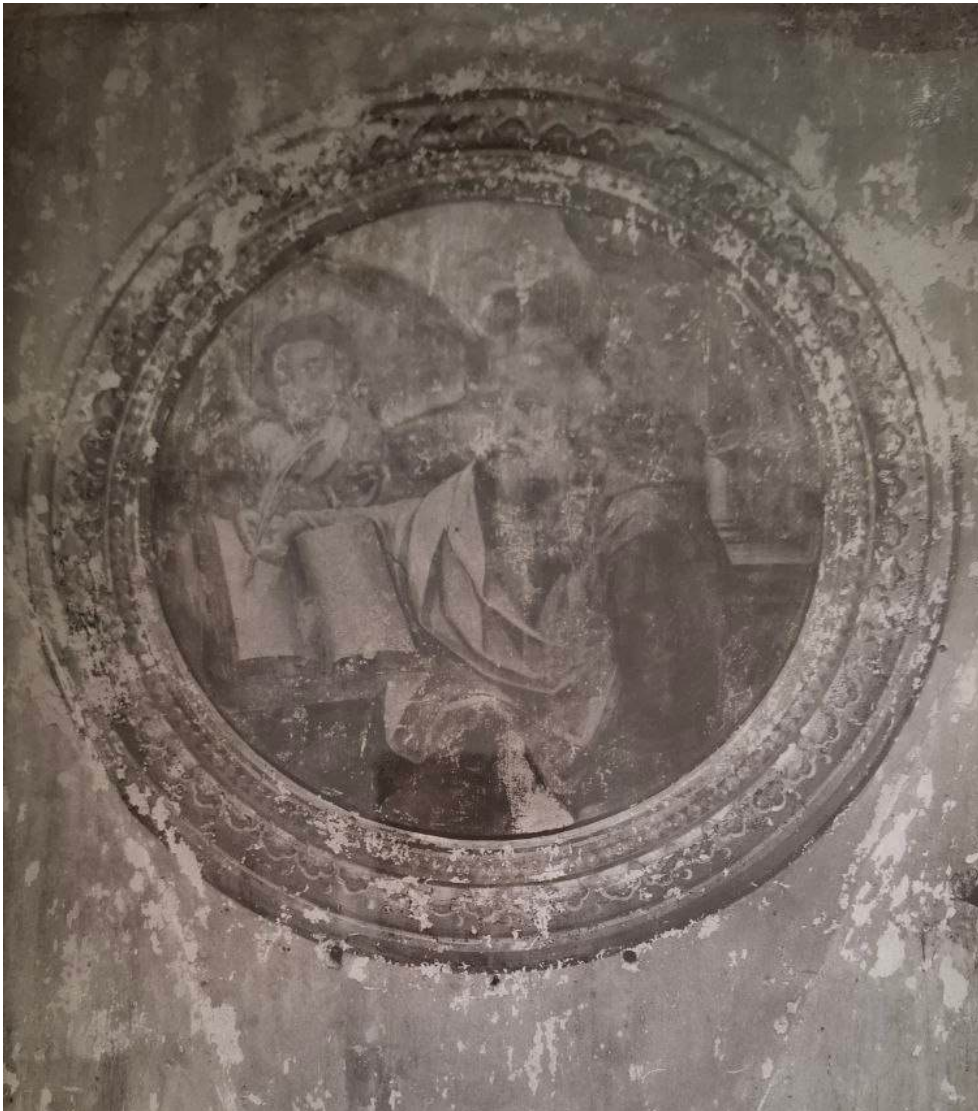
Євангеліст Лука перед початком реставрації 1995 р.

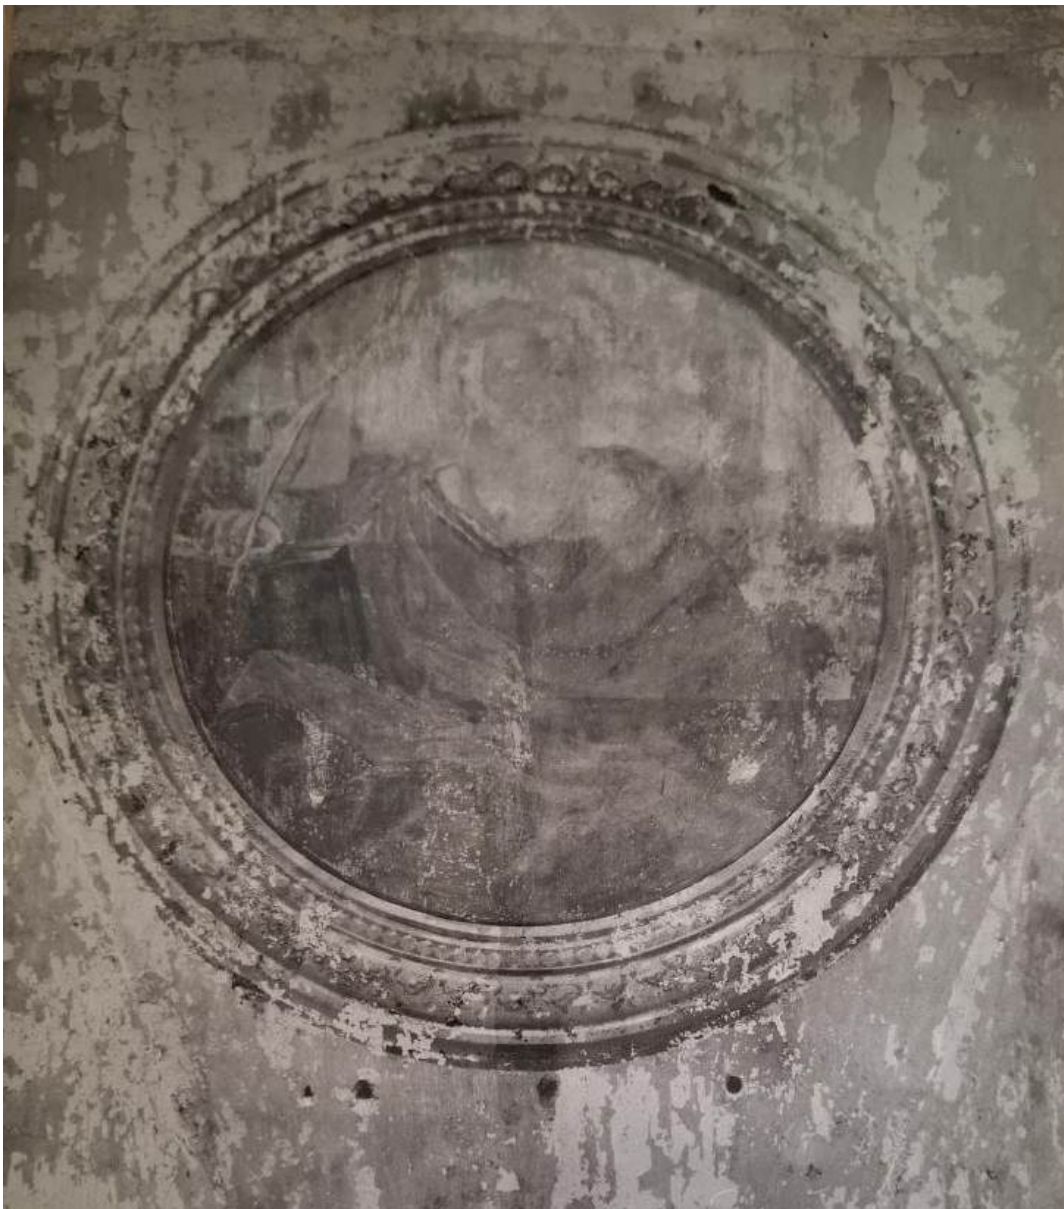
Євангеліст Матвій перед початком реставрації 1995 р.

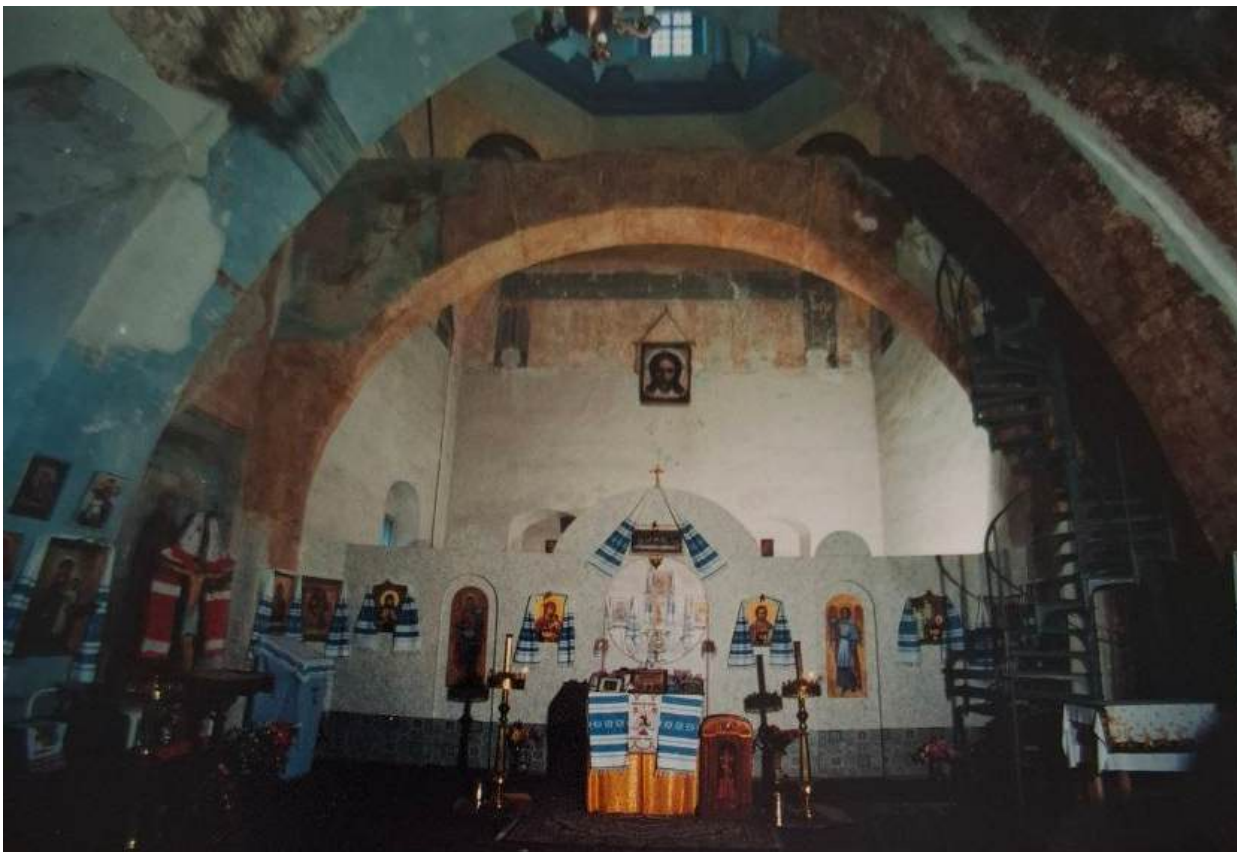
Загальний вигляд храму в процесі здійснення зондувань.

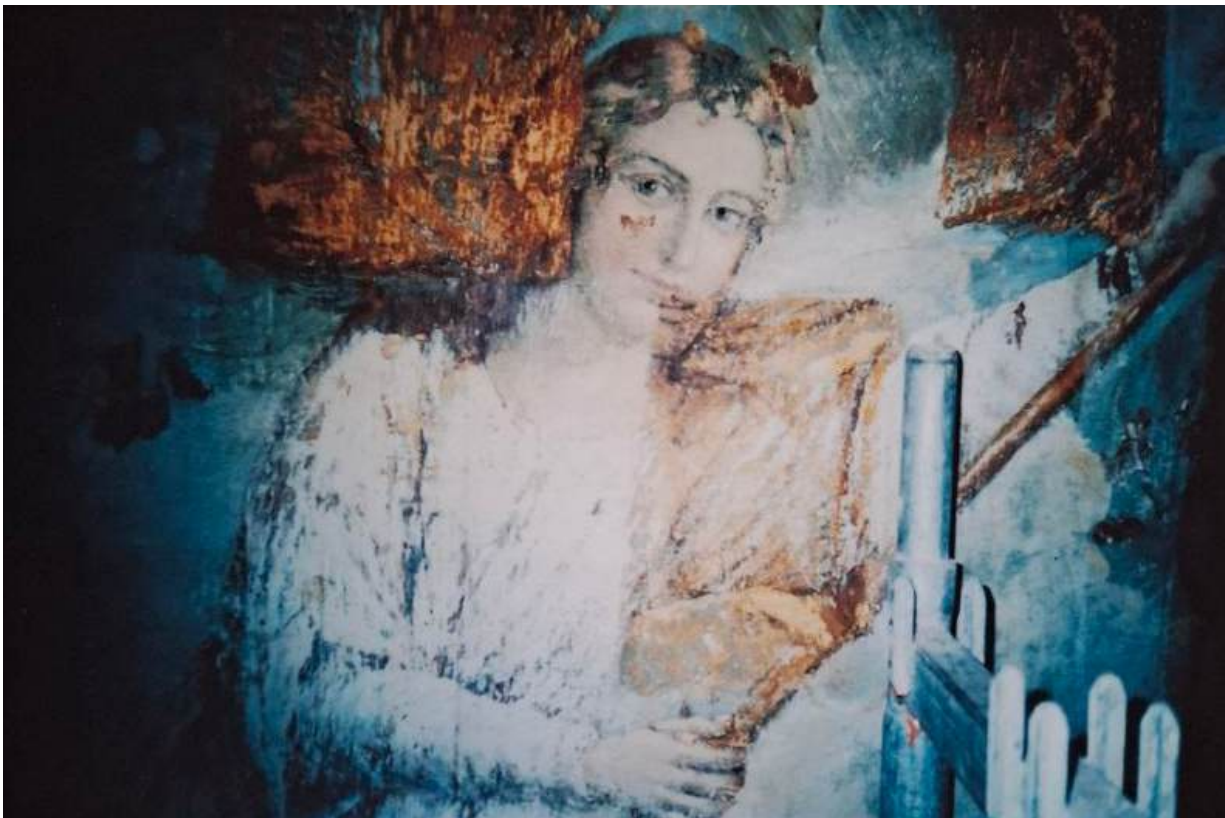
Ангел з рипідою на підпружній арці храму Благовіщення Богородиці під час реставраційних робіт.

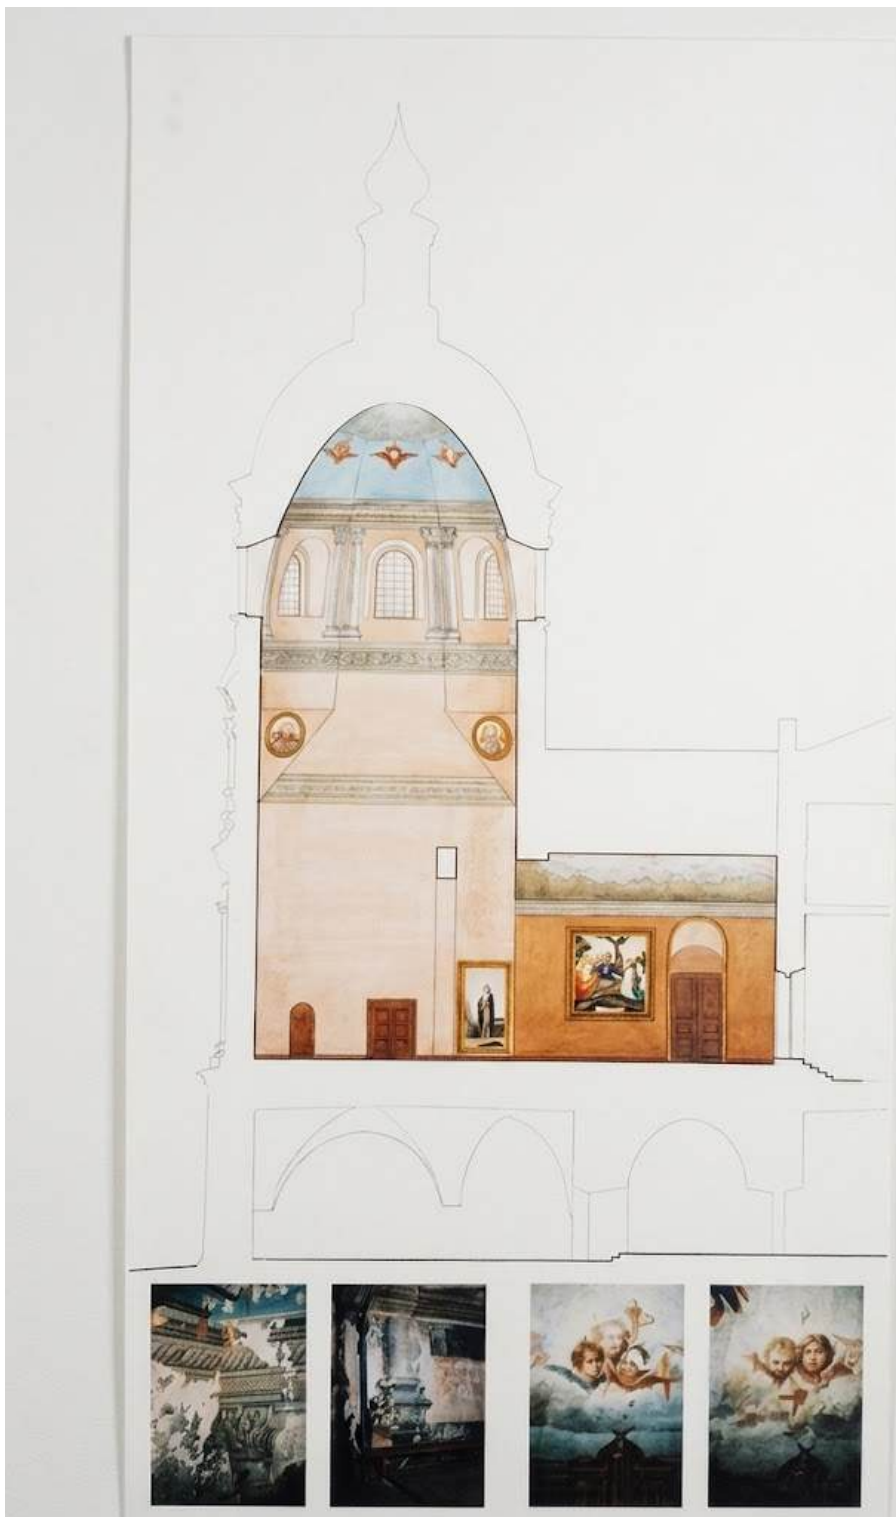
Проект облаштування інтер'єру храму Благовіщення Богородиці на підставі проведених зондувань.

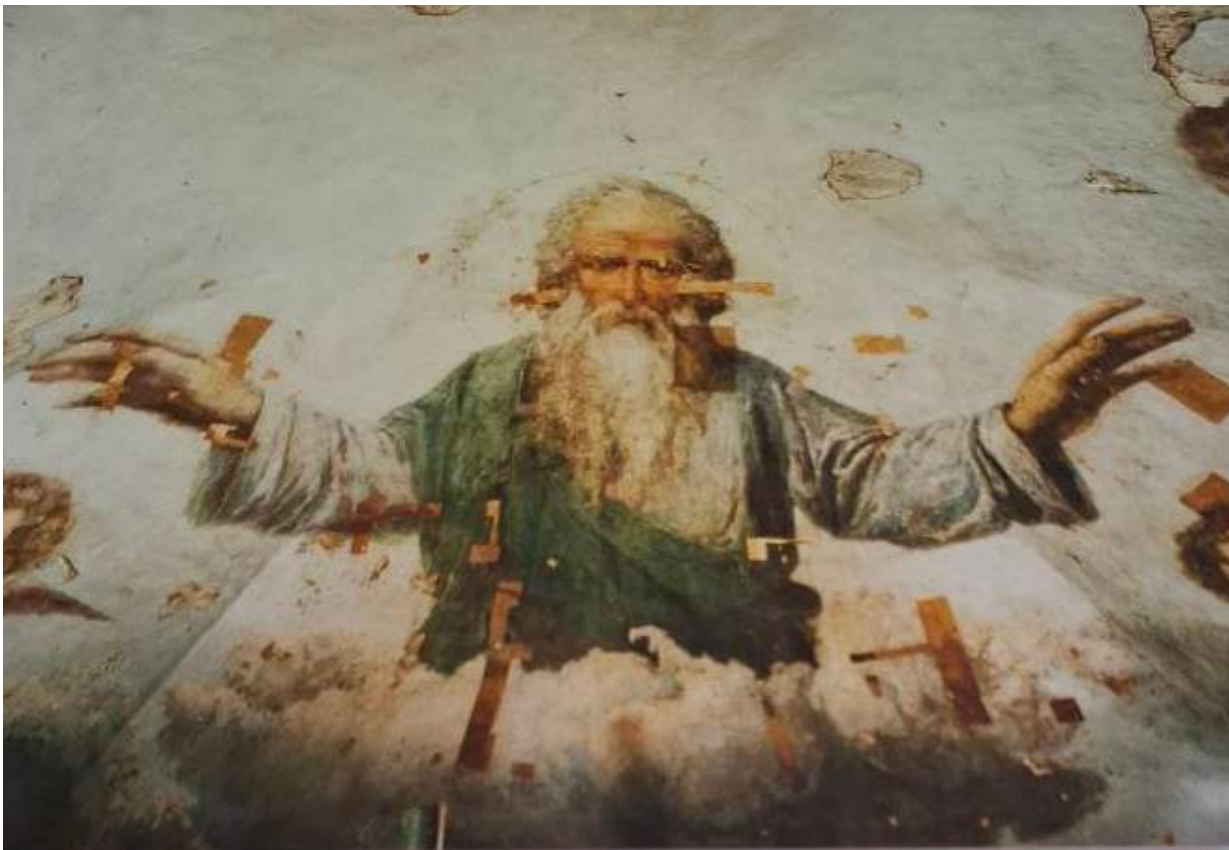
Зображення Господа – Саваофа в процесі реставраційних робіт.

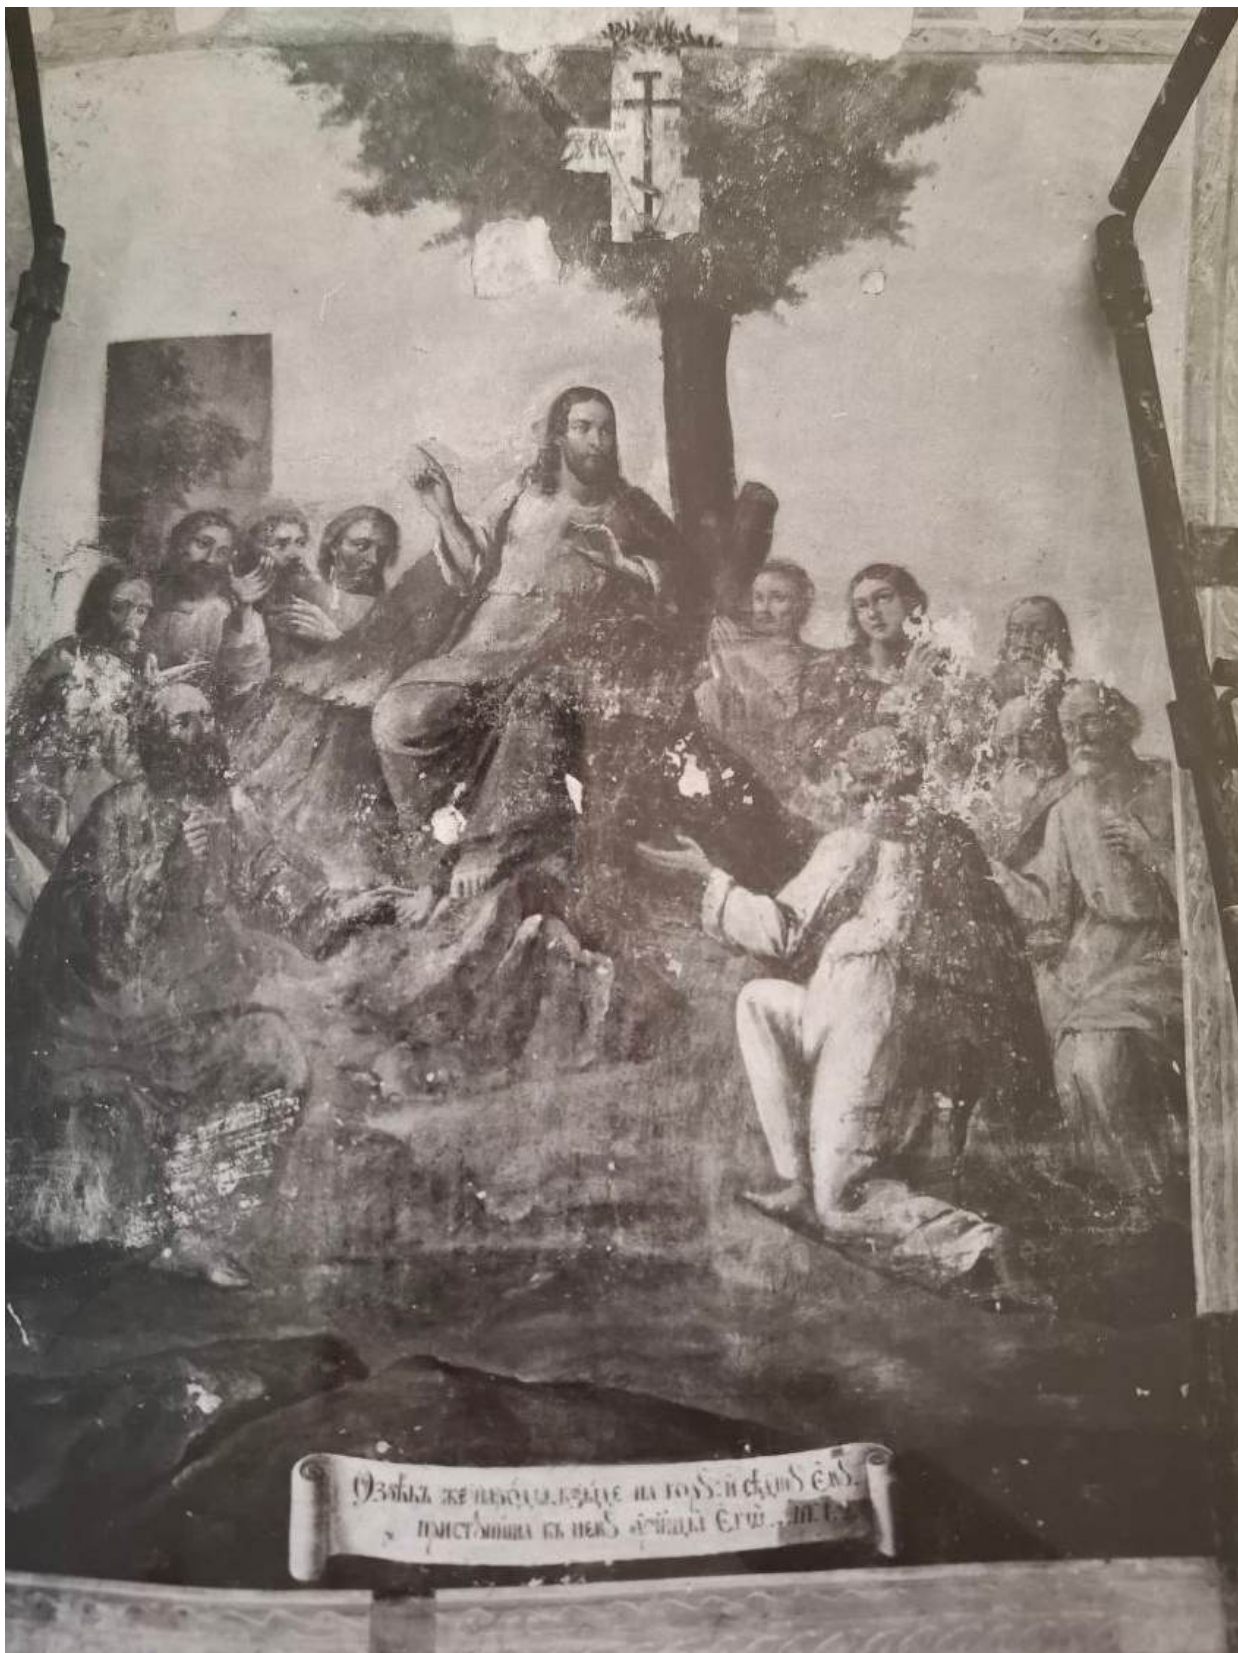
Композиція «Нагірна проповідь» після зняття набілів.

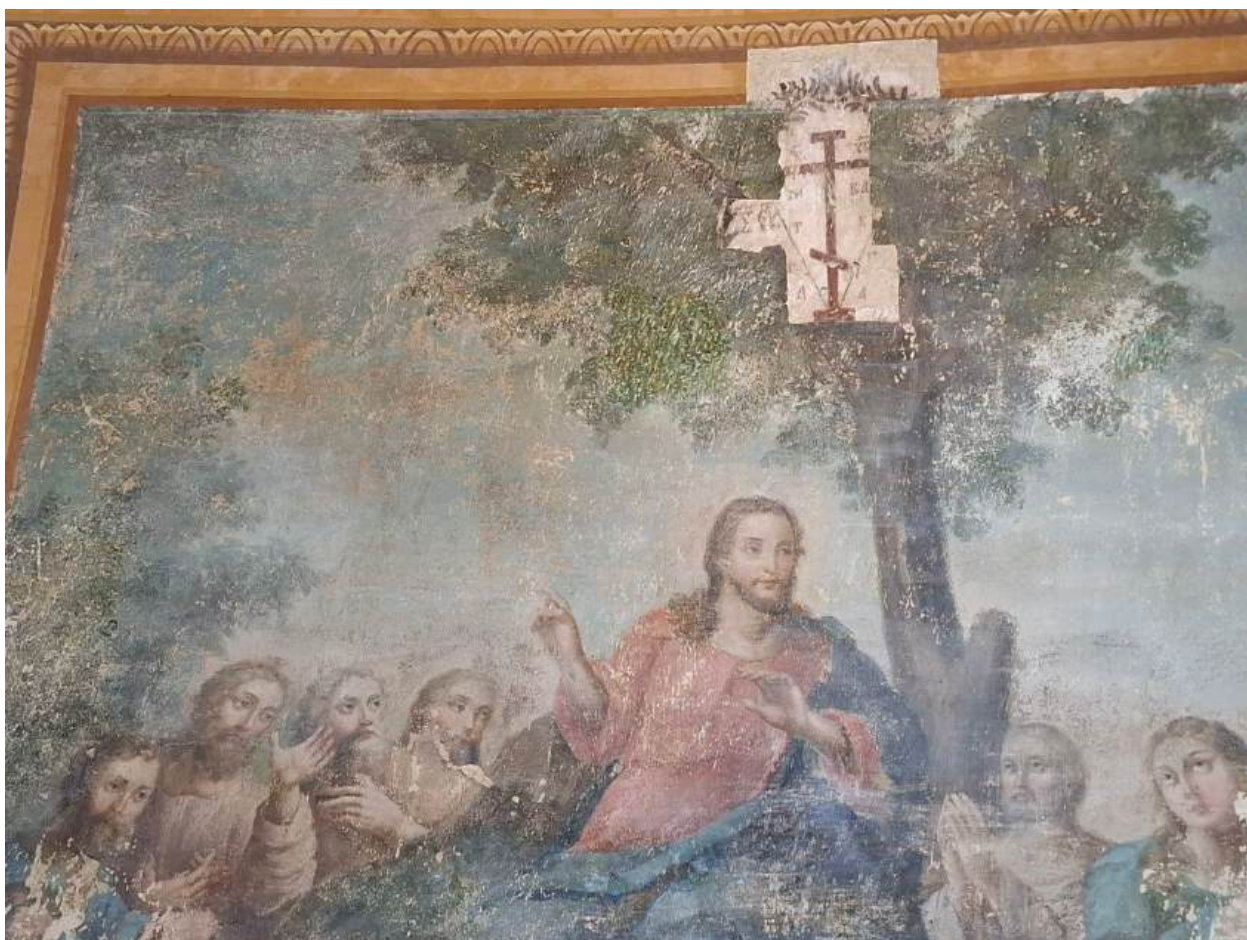
Композиція «Нагірна проповідь» після видалення нашарувань (травень 2025 р.)
