**ПРОБЛЕМАТИКА РЕСТАВРАЦІЇ ВНУТРІШНЬОГО ДЕКОРУ
СПОРУДИ ФІЛІЇ НАЦІОНАЛЬНОГО МУЗЕЮ «КИЇВСЬКА
КАРТИННА ГАЛЕРЕЯ» «МИСТЕЦЬКИЙ ЦЕНТР «ШОКОЛАДНИЙ
БУДИНОК»**

Дипломна робота на здобуття освітнього ступеня магістра
за спеціальністю

У цій науковій роботі описано хід та результати дослідження й реставрації монументального живопису та скульптурного декору стін і стель залів, виконаних в стилістиці історизму, споруди філії Національного музею «Київська картинна галерея» «Мистецький центр «Шоколадний будинок». Це двоповерховий будинок-особняк, який побудований у 1901 році за проєктом, розробленим архітектором В.Н. Ніколаєвим на замовлення київського купця С.С. Могилевцева.

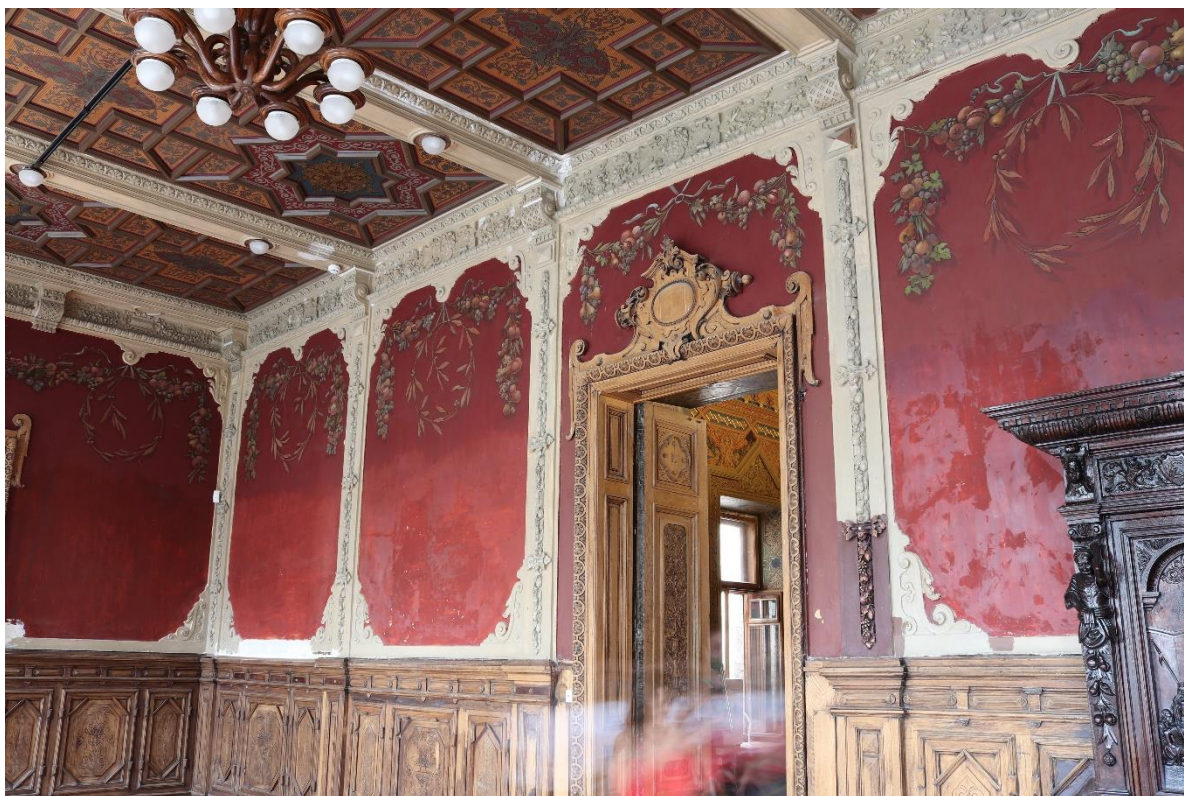
Іл. 10. Велика вітальня. До реставрації «гранатових» стін та реконструкції фарбового шару гіпсової ліпнини – пілястр. (Світлина автора 2021 року)

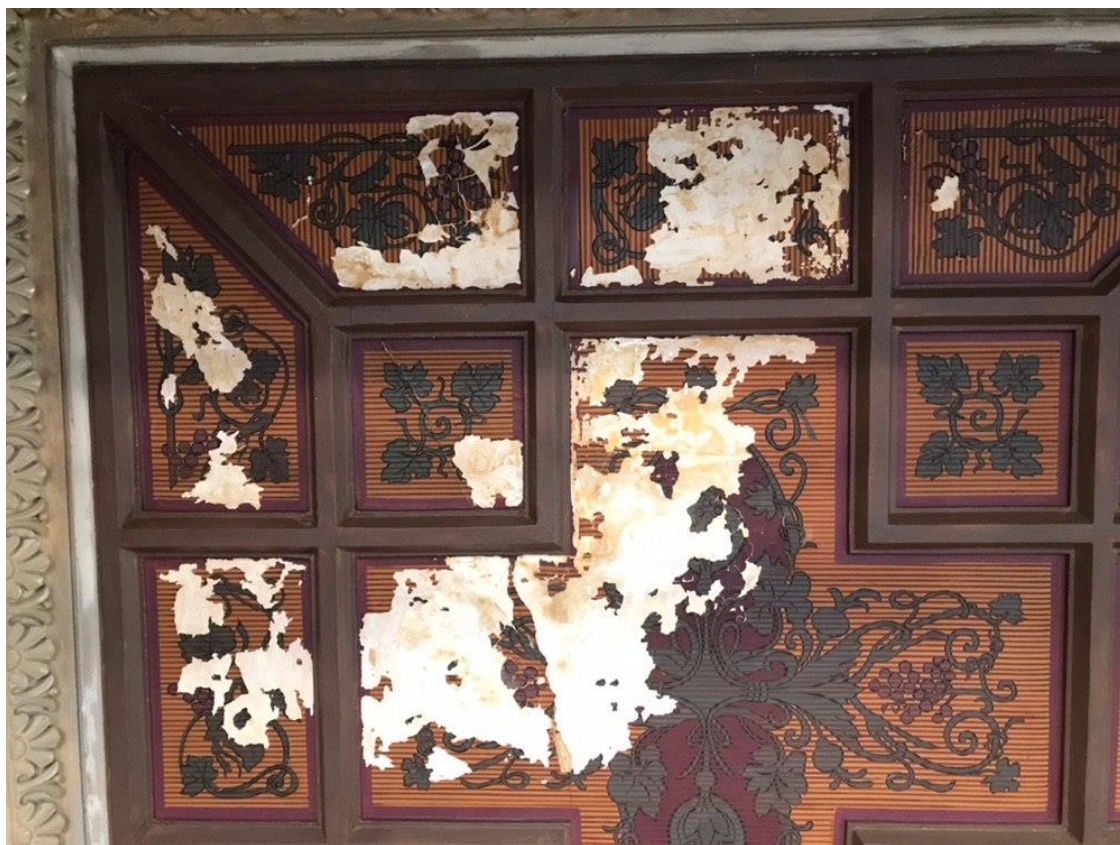
Іл. 14. Велика вітальня. Стеля до реставрації. (Світлина автора 2019 року)

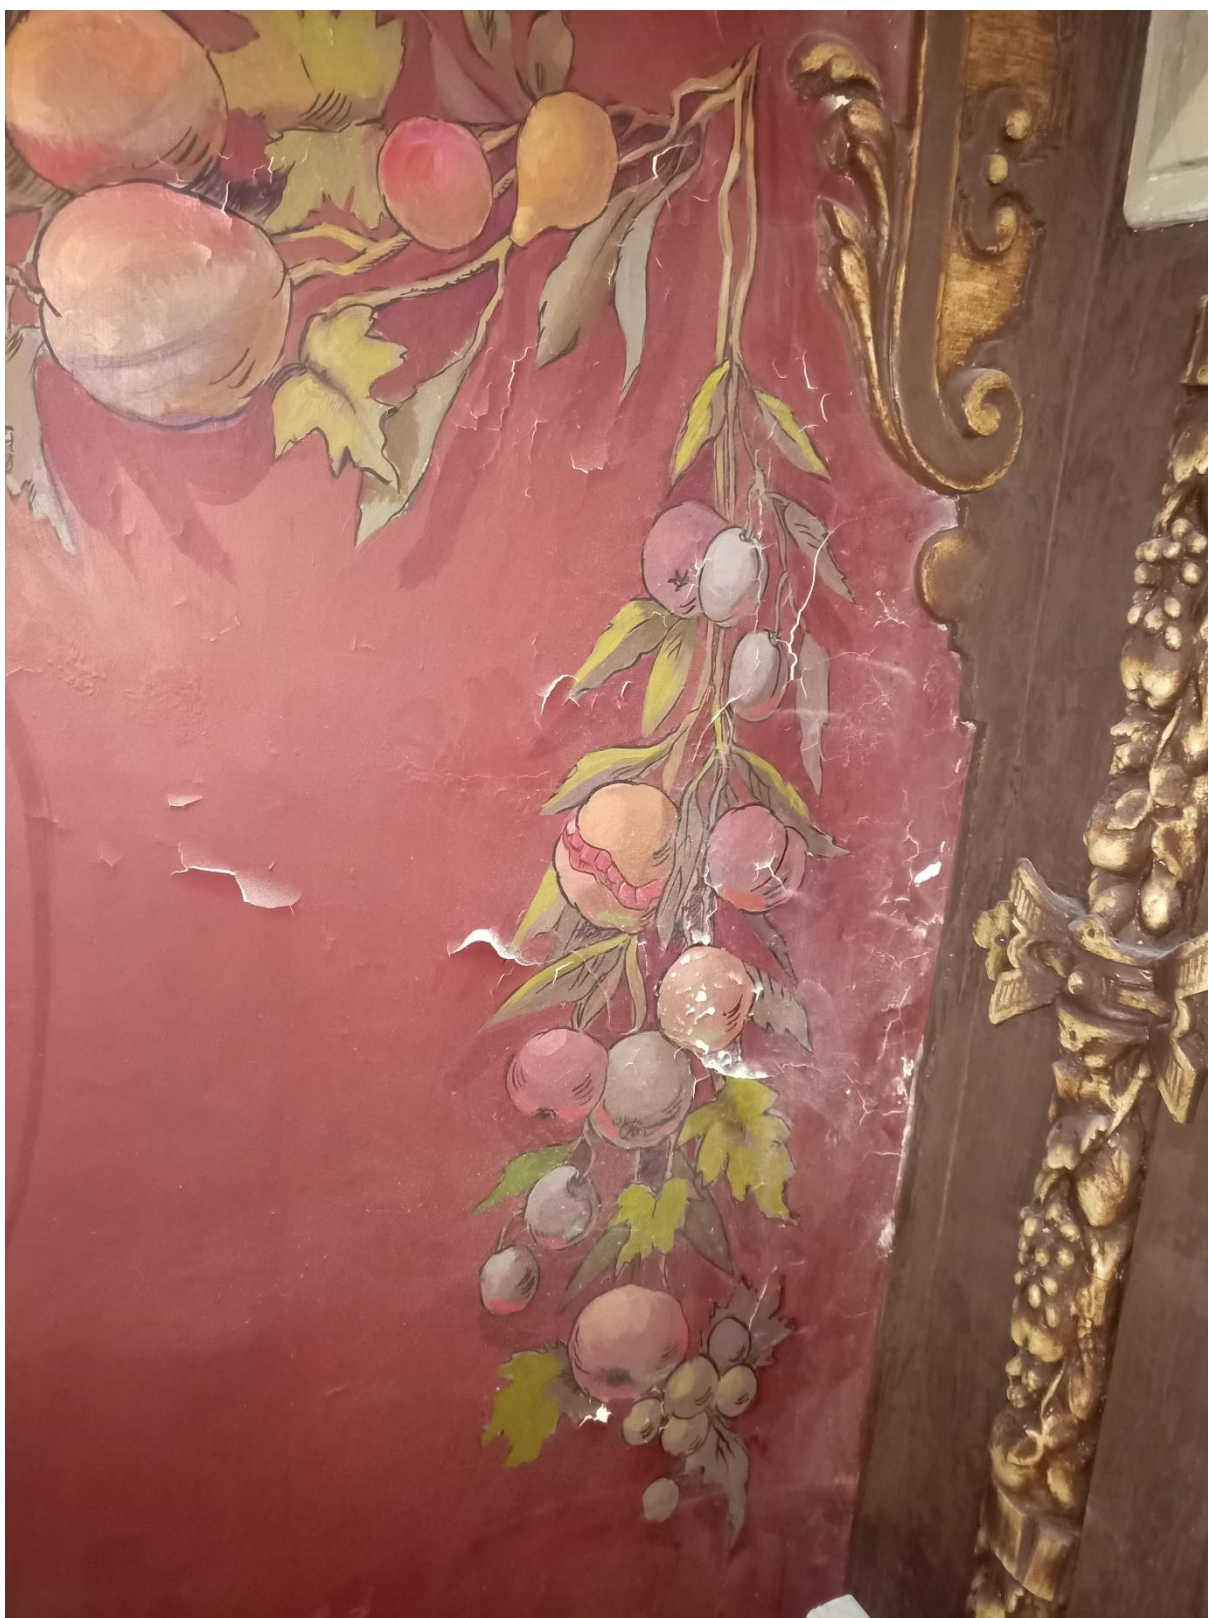
Іл. 16. Велика вітальня. Відшарування фарбового шару живопису на стіні біля вікна. Фото до реставрації. (Світлина автора 2023 року)

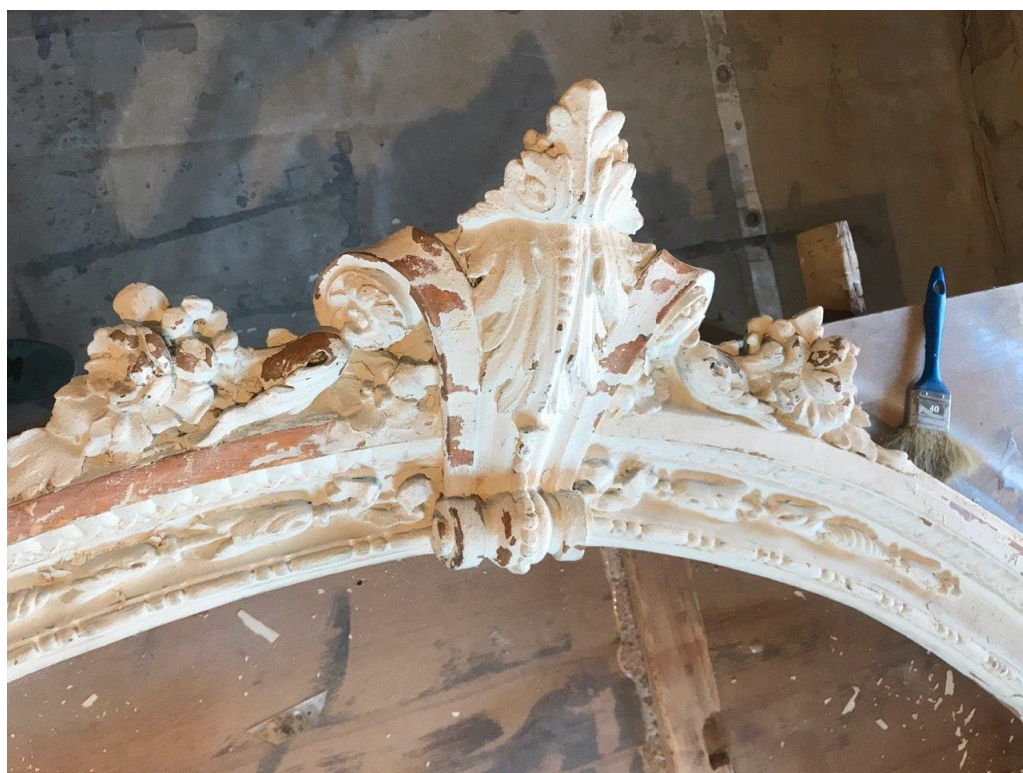
Іл. 22. Фрагмент віконного карнизу «Білої зали» до реставрації.

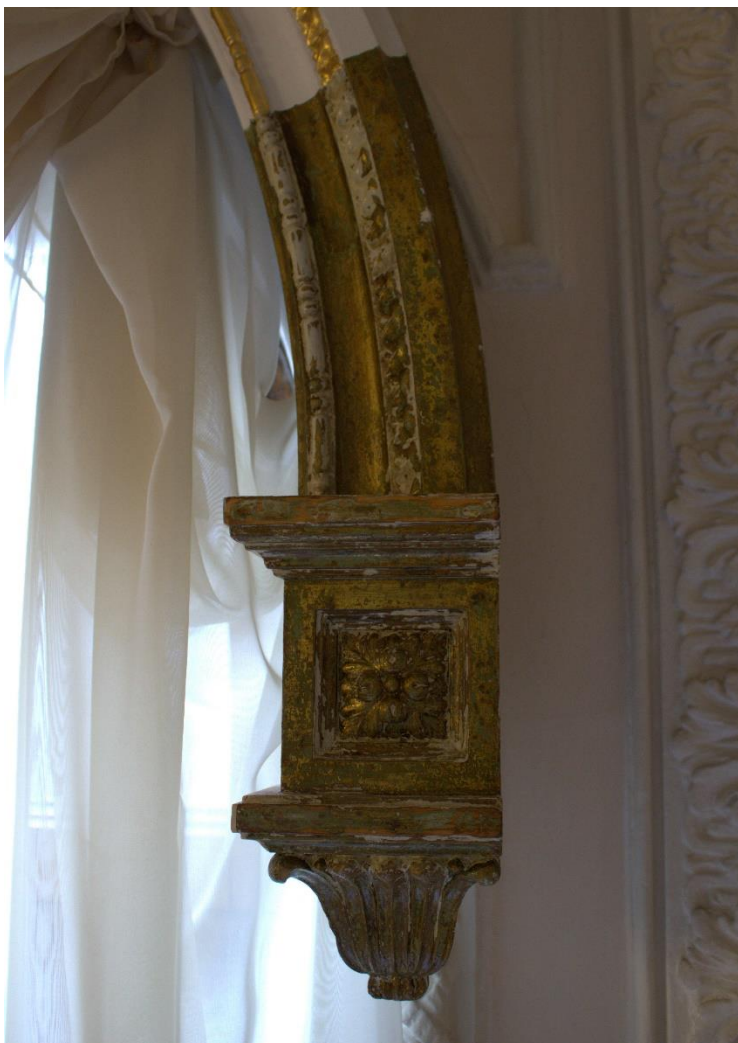
Лл. 24. Фрагмент
первинного фарбового
шару та золочення
віконного карнизу
«Білої зали».

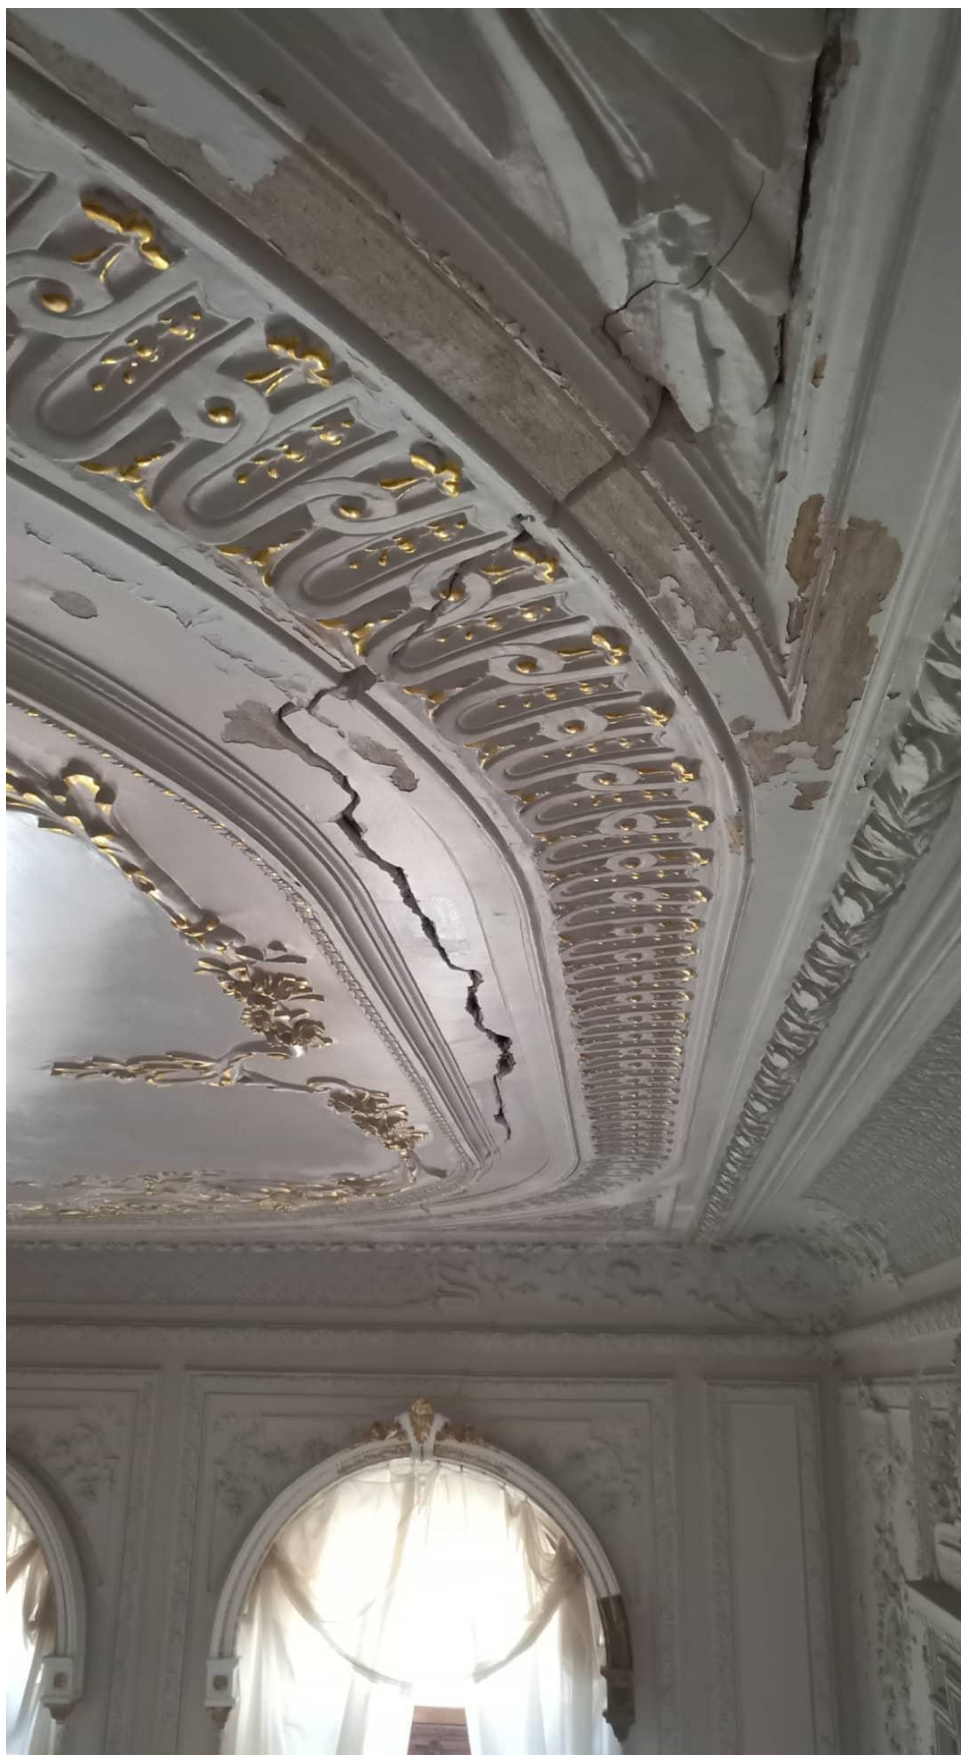
Іл. 25. Фотофіксація реставрації тріщини на стелі «Білої зали».

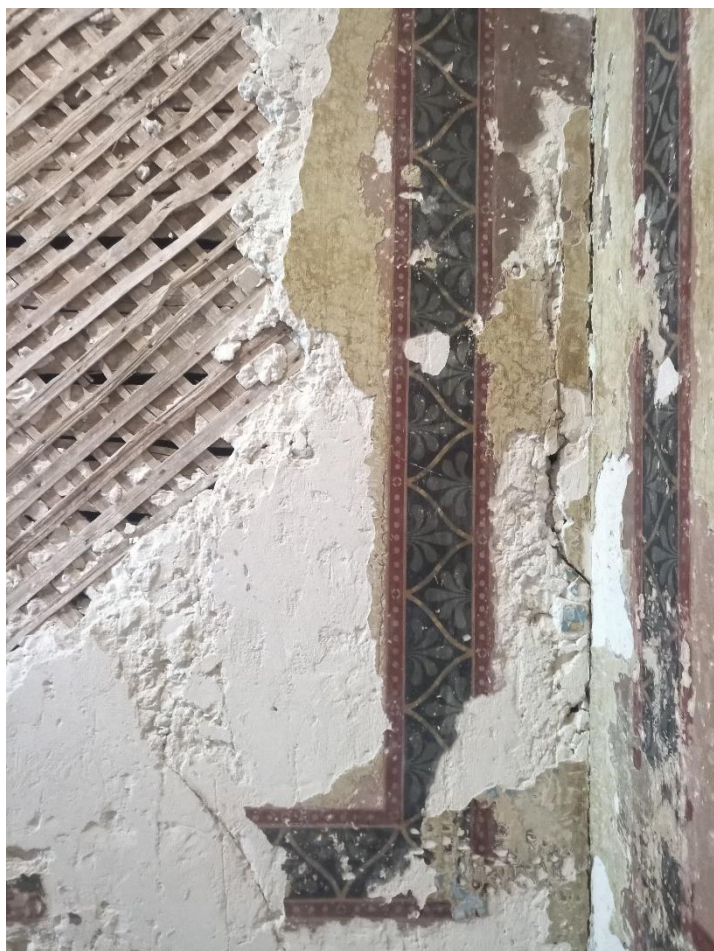
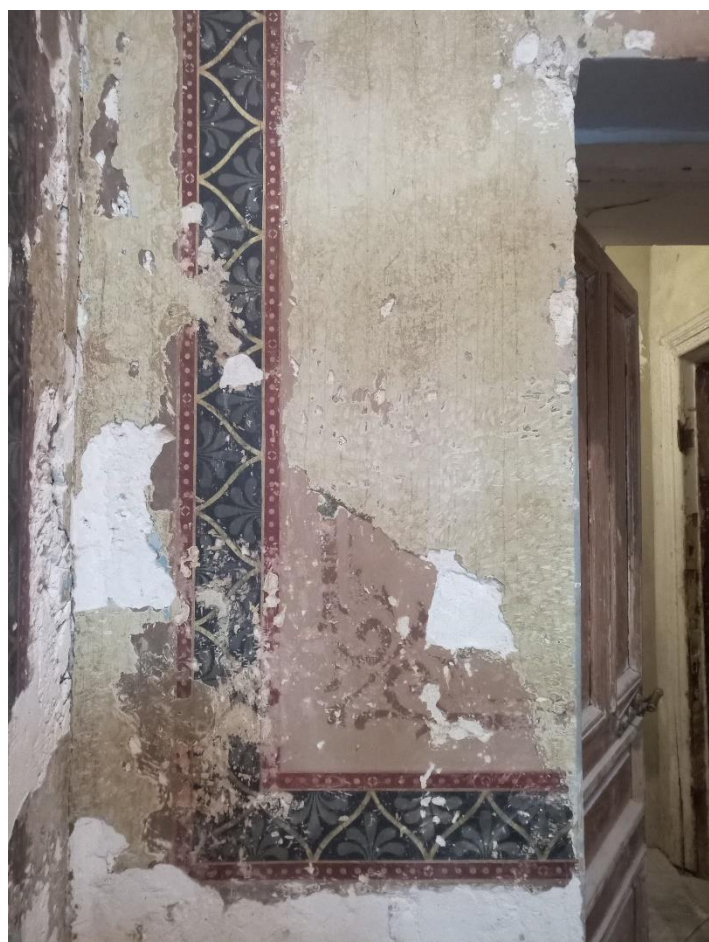
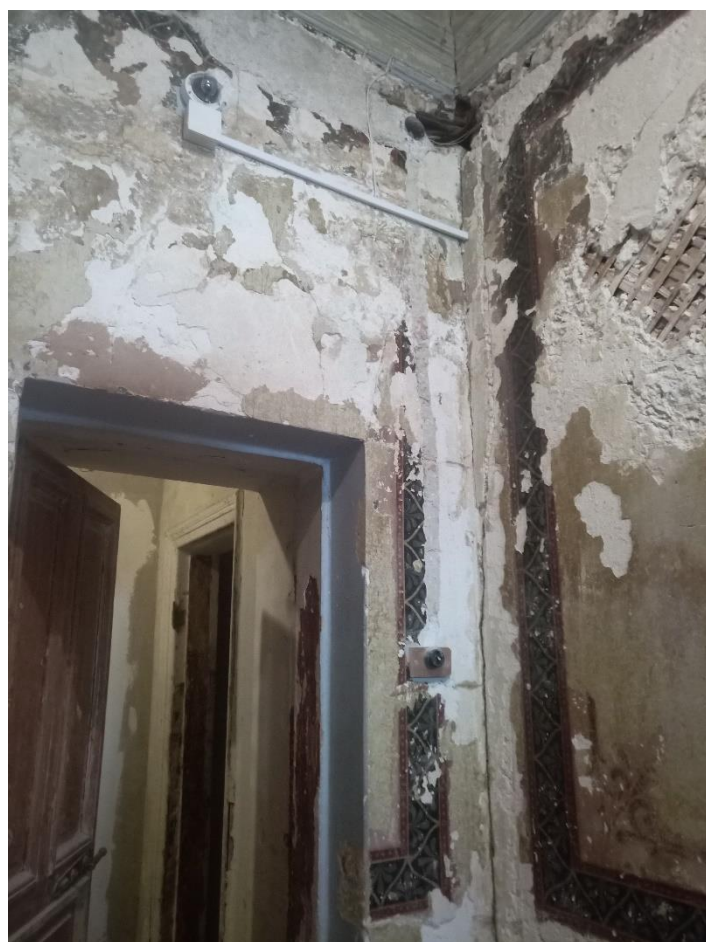
Лл. 41. Приміщення вхідної групи з боку вулиці Пилипа Орлика. Стан збереженості. Фотофіксація до реставрації та реконструкції стін.
